## CONCAVO EXPERIMENTAL DE BARRAS OBLÍCUAS, EN COSECHA DE SOJA

GIORDANO, J. M.

INTA EEA Rafaela  
giordano.juan@inta.gob.ar

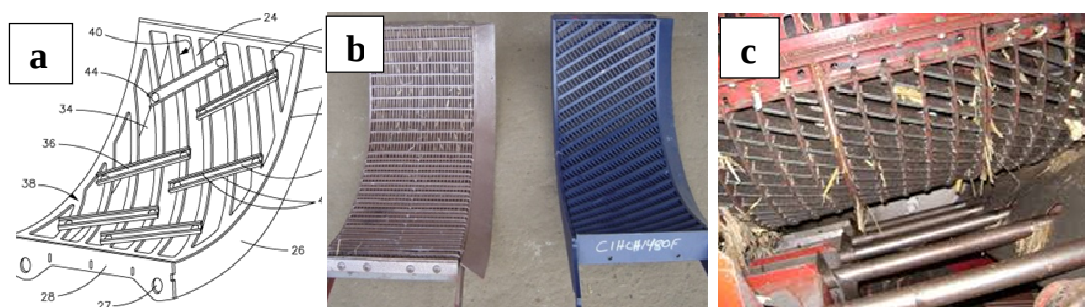
**Figura 1.** – **a** Esquema detallado del primer cóncavo de trilla con barras oblicuas patentado por CNH. – **b** Dos diseños de cóncavos para granos finos americanos actuales: tradicional a la izquierda y de barras oblicuas a la derecha, para cosechadoras CASE IH. – **c** Juego de tres cóncavos oblicuos de trilla para granos gruesos (misma marca).

Los cóncavos de barras oblicuas se desarrollaron originalmente en EEUU hace unos veinte años (Kambeitz, 1990) para cosechadoras con sistema de trilla tangencial y posteriormente la empresa CNH America Llc. (Flickinger *et al.*, 2009), patentó los cóncavos de barras oblicuas para el sistema axial (Figura 1a). Pero ya es citado en “The Combine Forum” en 2008, donde se manifiesta que: “causan demasiada ruptura de la paja, pero tienen más poder de desgrane”.

Estos cóncavos en EEUU y Canadá, sólo son comercializados por empresas fabricantes de partes de maquinarias (Golden Harvesting Equipment. 2017) y (Sunnybrook Welding & Machine Shop Ltd. 2017) entre otras; las cuales mantuvieron el mismo número de barras de fricción que los cóncavos originales de diseño horizontal (tradicional), para cada marca de cosechadora (Figura 1b). Pero además, aconsejan utilizar el juego completo de ellos, según puede observarse en la figura 1c.

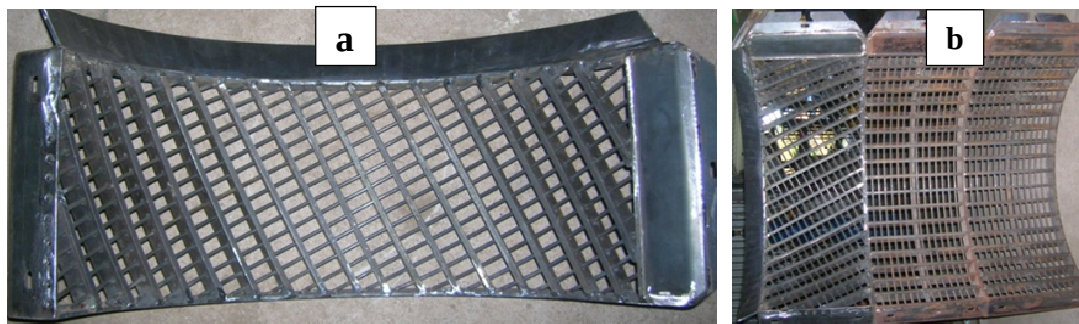
**Figura 4.** – **a** Cóncavo de trilla experimental de baja agresividad, con barras oblicuas para granos gruesos. – **b** Vista del juego de cóncavos experimentales, a evaluar.

El modelo a evaluar (Figura 4a) se diferencia fundamentalmente por poseer entre un 40 al 44% menos de barras de fricción que los modelos expuestos en las (Figuras 2a

Con éste cóncavo experimental de barotes oblicuos, se presume lograr un equilibrio entre la agresividad de trilla, el colado de los granos y evitar la generación de grandes volúmenes de granza, en el sistema de limpieza. Pero también evitar el mayor quebrado de la paja, el cual permitiría un mayor colado de los granos en el sector de separación.

Para ello se consideró adecuado reemplazar del juego, un solo cóncavo de trilla experimental de diseño tradicional, por el modelo de barras oblicuas; tal como puede apreciarse en la figura 4b.

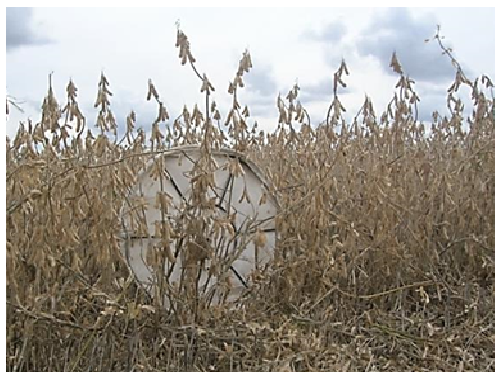
**Figura 5.** Vista comparativa de la altura del cultivo, respecto de un aro forrado de 0,56m de diámetro, para evaluar las pérdidas de cosecha. Véase además la carga de vainas

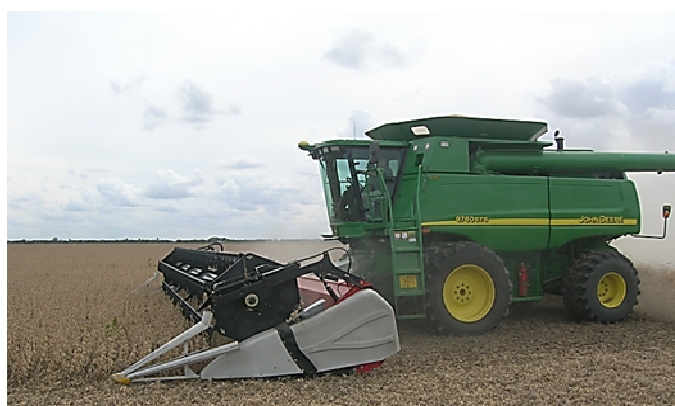
**Figura 6.** Vista de la cosechadora JD 9760 STS, con el cabezal draper Maizco de 35 pie.

Para la evaluación se utilizó una cosechadora JD 9760 STS DT (propiedad del productor), de nueve años de antigüedad y 364 hp de potencia motor (Clase 7), con un cabezal de Draper Maizco (modelo 2014) de 10,5m ancho de corte (35 pie) y molinete estándar de palas unidireccionales (Figura 6).

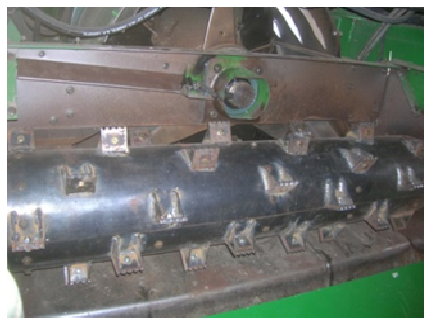
**Figura 7.** Vista general del rolo acelerador transversal experimental, con disposición helicoidal de sus pletinas, que alimenta al rotor de trilla y separación axial.

Al momento de realizar las evaluaciones, la cosechadora contaba desde hacía cuatros campañas con la reforma en el rolo aceleración transversal con las pletinas de disposición helicoidal, (Figura 7) y con los cóncavos experimentales de baja agresividad

Al momento de realizar las evaluaciones, la cosechadora contaba desde hacía dos campañas, con los juegos de cóncavos experimentales de baja agresividad de trilla, para cosecha gruesa y los de separación, tanto para cosecha fina como para la gruesa, tal los de la figura 11. También contaba con la reforma en el rolo acelerador transversal con pletinas helicoidales, semejante al de la figura 7.

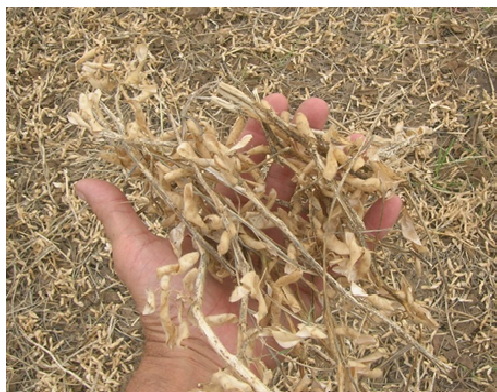
**Figura 10.** Obsérvese las vainas correctamente trilladas, adheridas a los tallos y ramas (sin los granos).

Las pruebas comenzaron con una velocidad de avance de 5,5 km/h, para observar el proceso de la trilla, a través del estado final de la paja que se distribuye sobre el rastrojo; la cual puede observarse en la figura 10.

Sin bien las características del material trillado era en general el deseado, posiblemente los tallos pudieron ser el doble más largos; pero no impidieron efectuar las evaluaciones pretendidas. Pudiendo llegar hasta 8 km/h, donde se decidió finalizar, dado que el corte del cabezal sobre los tallos de las plantas, ya no era neto y por el contrario se comenzaba a ver plantas o parte de ellas acostadas contra el suelo o tallos sesgados a bisel.

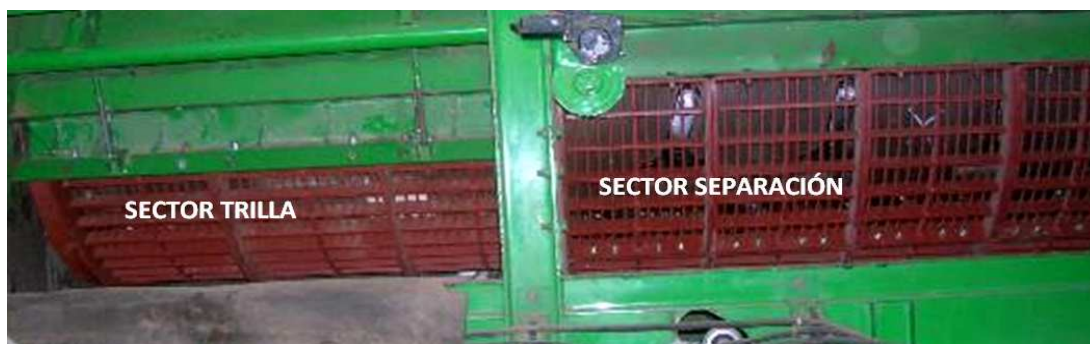
**Figura 11.** Vista conjunta de los juegos de cóncavos experimentales del sector trilla y de separación.
