## SEMILLAS DE MALEZAS EN MÁQUINAS COSECHADORAS: PRESENCIA, ABUNDANCIA Y MODO DE ELIMINACIÓN

1 Facultad de Ciencias Agrarias (UNMdP); 2 Proyecto de Tecnologías de Cosecha de Granos y Forrajes INTA.

## GUIA DE LIMPIEZA DE COSECHADORA PARA LA ELIMINACIÓN SEMILLAS DE MALEZAS

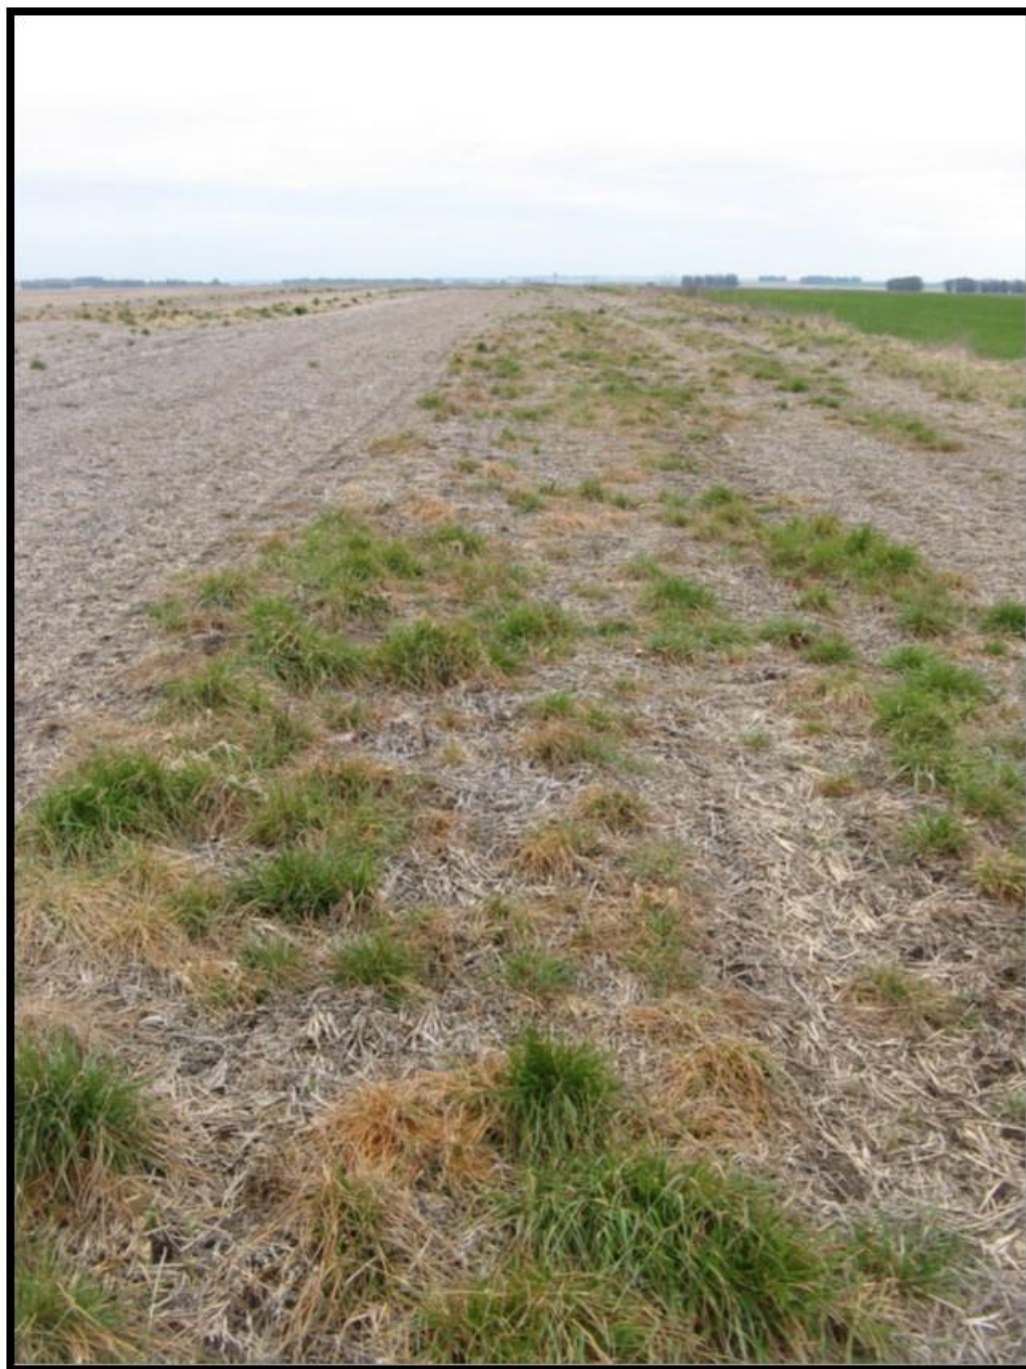
**Figura 1.** Aparición de malezas (raigrás resistente) en cabecera del lote, coincidiendo con la orientación y el ancho de trabajo de la cosechadora. Foto: Patricia Diez de Ulzurrun.

en las cabeceras de los lotes, en forma lineal y coincidiendo con la orientación y ancho de trabajo de la cosechadora (Figura 1).

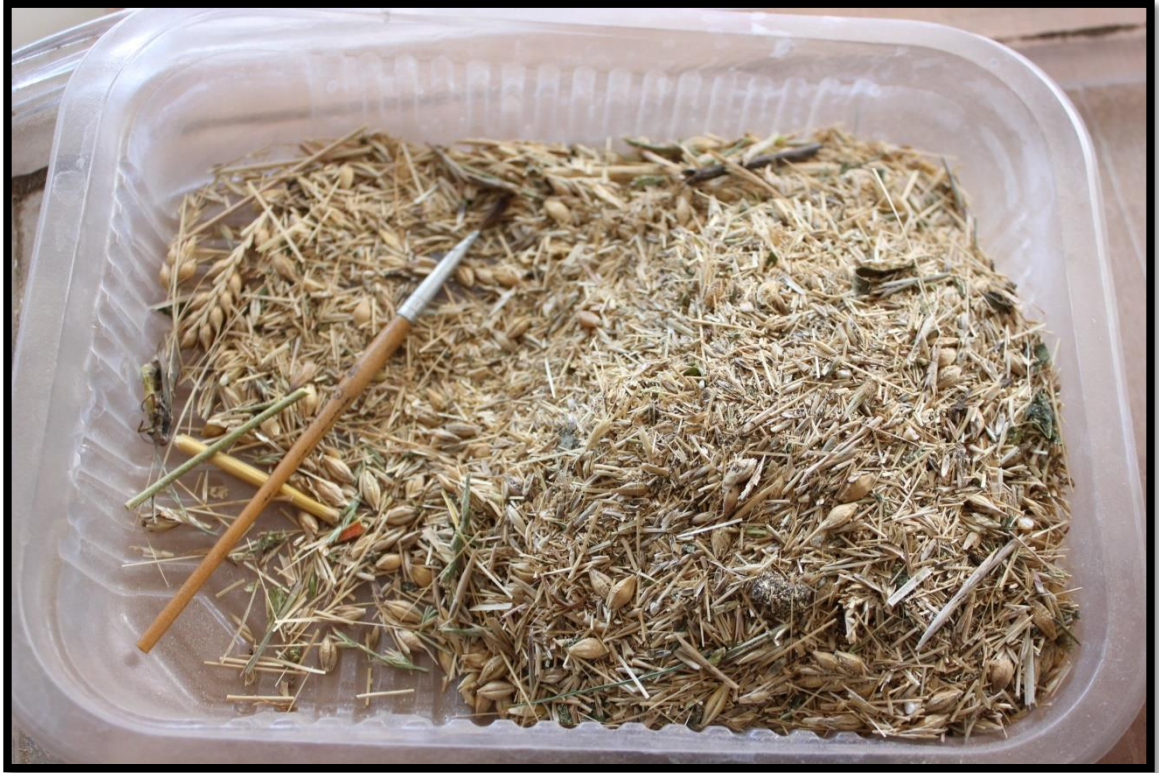
**Figura 2.** Muestra extraída de embocador.

Se realizó extracción de material con una aspiradora de diversas zonas de la máquina (embocador, retorno, noria de grano limpio y tolva; 92 muestras), con motivo de identificar y cuantificar la presencia de semillas de malezas en los restos de cosecha (Figura 2). Se procuró recolectar todo el material presente en los lugares muestreados.

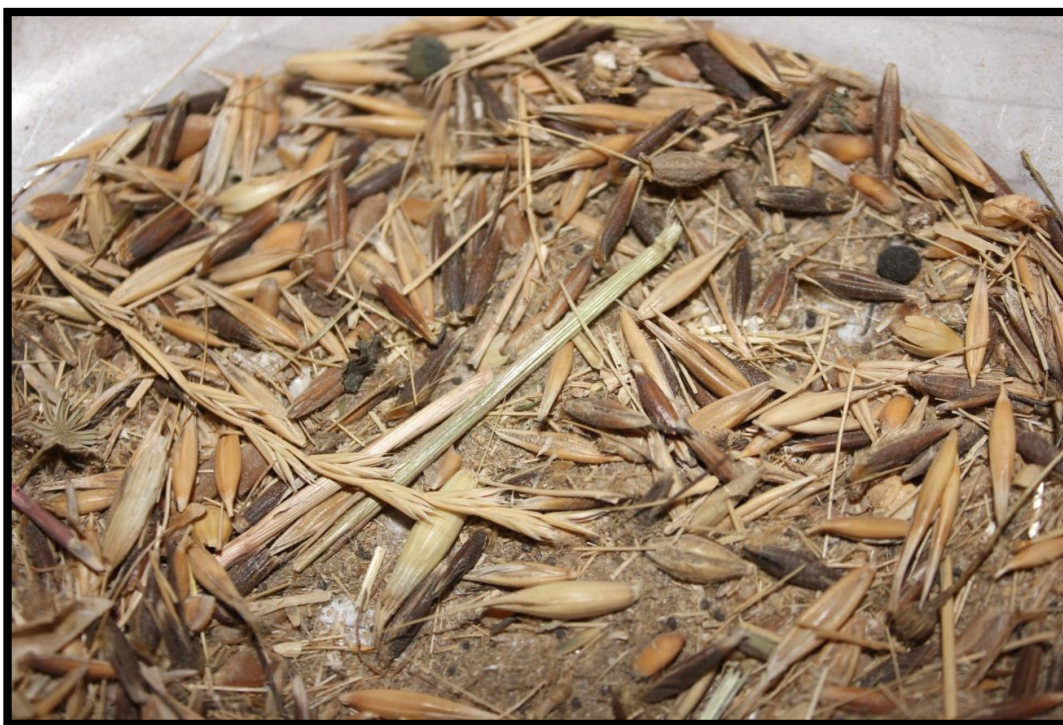
**Figura 3.** Semillas de *Avena fatua* en muestra recolectada de una cosechadora

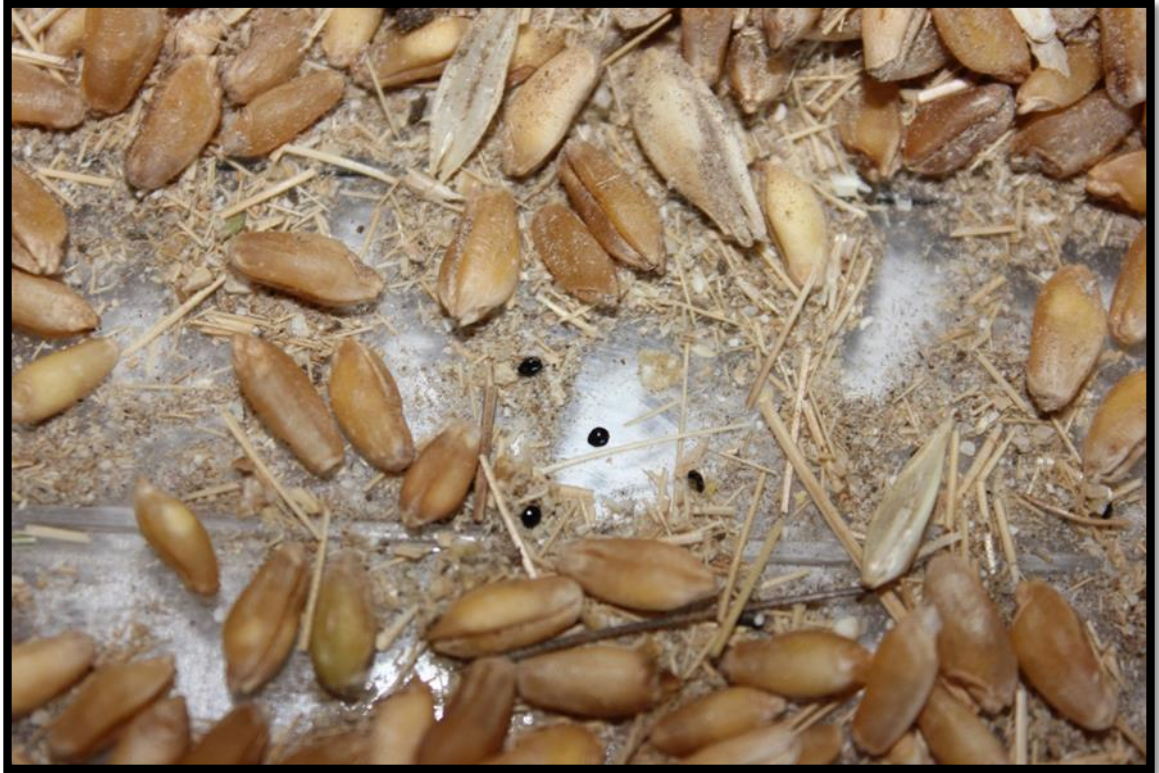
**Figura 4.** Semillas de *Amaranthus sp.* en muestra recolectada de una cosechadora.

En el caso de *Amaranthus sp.* (Figura 4), si bien tuvo mediana a baja presencia (Tabla 2), cabe destacar que es una maleza de reciente difusión en el sudeste de Buenos Aires, por lo cual deberían extremarse las medidas para evitar su disseminación desde otras provincias donde ya se ha confirmado su resistencia a herbicidas. Si bien la presencia de *Amaranthus sp.* no fue tan importante, se debe considerar que las muestras fueron colectadas durante el mes de diciembre y principios de enero, cuando la mayor parte de las plantas permanecen en estado vegetativo.

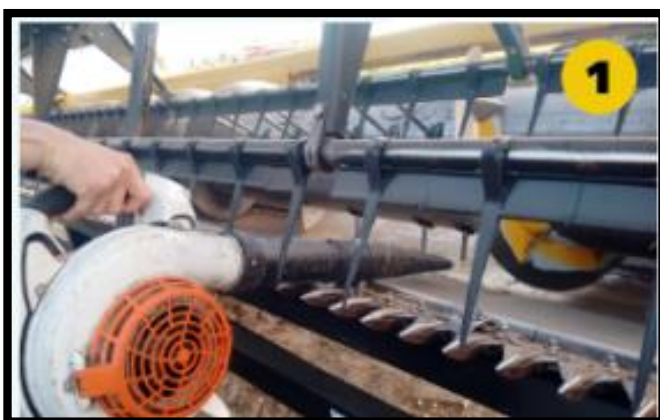
### PASO 1.

Una vez finalizada la cosecha o antes de ingresar a un lote se debe poner a funcionar la máquina a máximo régimen y con todos los movimientos activos por 60 seg. Luego limpiar minuciosamente el cabezal y el embocador de la máquina hasta eliminar todos los restos de cultivos y semillas de zonas de difícil acceso. La utilización de sopladoras es muy recomendada por su alta eficiencia.

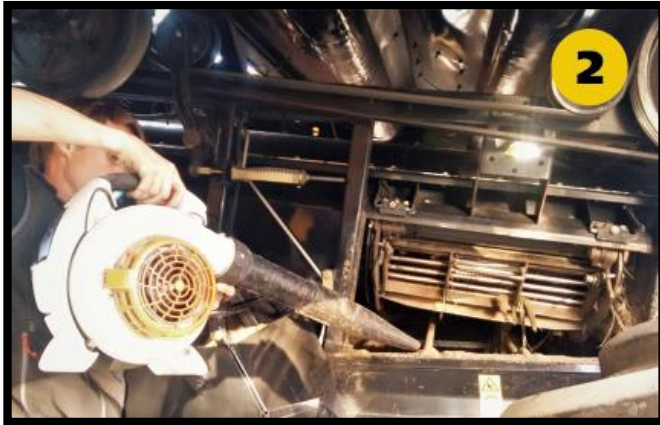
## PASO 2.

Retirar las tapas del sistema de trilla y separación para limpiar la zona de cóncavos y rotor (cilindro) procurando que el flujo de aire traslade la suciedad hacia la parte trasera de la máquina.

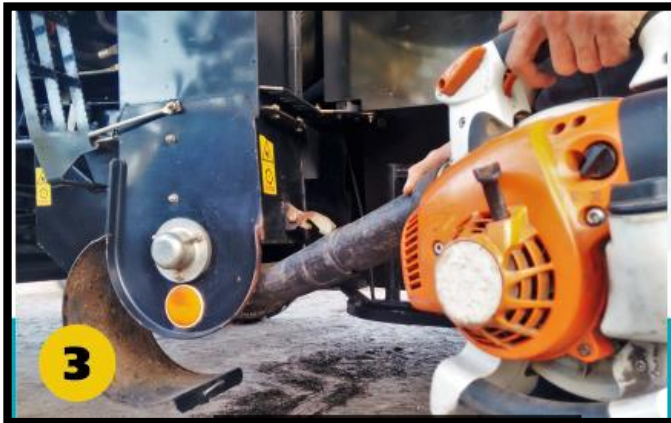
## PASO 3.

Retirar las tapas de las norias del retorno y del grano limpio y limpiar totalmente esa zona. Si es posible, retirar las tapas superiores y enviar flujo de aire de arriba hacia abajo para eliminar semillas que hayan quedado en angulaciones o sobre las palas de las norias.

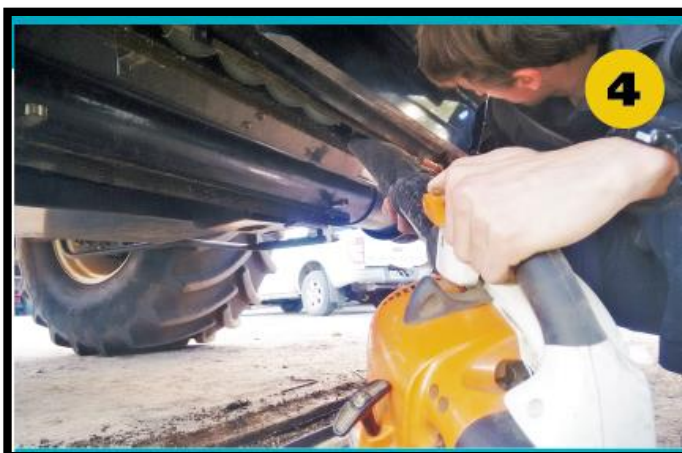
## PASO 4.

Retirar (en el caso que sea posible) las tapas de los sinfines de retorno y grano limpio. Lugares críticos de acumulación de malezas. Generar un flujo de aires continuo en lugares de muy difícil acceso y asegurarse que en las tapas retiradas no queden semillas.

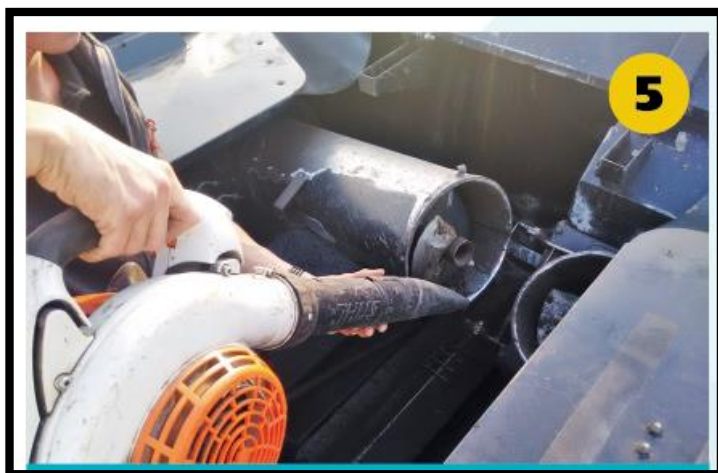
## **PASO 5.**

Limpiar la tolva en su totalidad y los sinfines de carga y descarga. Procurar destapar los sensores de flujo de material y humedad para poder eliminar todo material que allí haya.
